## Renault Floride &amp; Caravelle (1958-1968)

# Haute couture

## ● UTILISATION/RESTAURATION

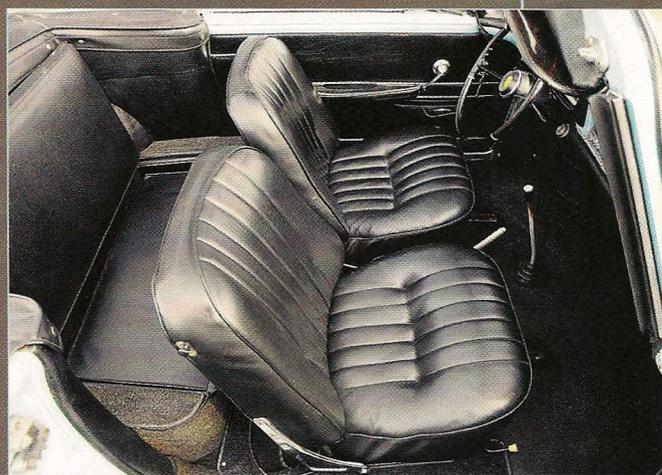
## Conception/Structure

Le seul vrai point noir des Floride et Caravelle : la structure non protégée offre un vaste choix à l'humidité de pénétrer et surtout de stagner ! Sans compter que seuls les ouvrants sont amovibles (ailes soudées).

Le poste le plus cher en cas de dégâts importants... Voici la liste des points à vérifier :

longerons, planchers d'habitacle et de coffre, passages de roues, jupe arrière et bac à capote (cabriolet et convertible). Ne pas oublier les bas de caisse,
